P14-2002-267

А. Хофман\*, А. Ю. Дидык, В. К. Семина

**ИЗМЕНЕНИЯ СТРУКТУРЫ  
ПОВЕРХНОСТИ АЛЮМИНИЯ  
ПРИ ДЕСОРБЦИИ ИМПЛАНТИРОВАННОГО  
КСЕНОНА, КРИПТОНА И ДРУГИХ ГАЗОВ**

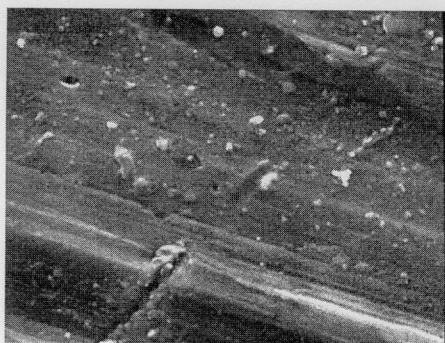
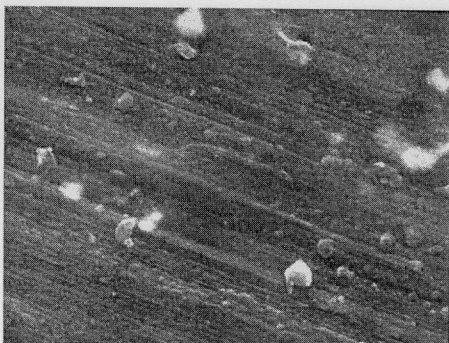
*Рис.3.* Структура поверхности алюминия в исходном состоянии (*a*) и после облучения ионами  $^{84}\text{Kr}$  с энергией 245 МэВ флюенсом  $10^{14}$  ион/см $^2$  при комнатной температуре и углах наклона  $\alpha=0^\circ$  (*б*) и  $75^\circ$  (*в*, *г*)

Исследования влияния облучения на поверхность алюминия были выполнены на сканирующих электронных микроскопах JSM-840 и DSM-942 (Институт ядерной химии и техники, Варшава, Республика Польша). Структура поверхности алюминия после облучения флюенсом  $10^{14}$  ион/см<sup>2</sup> при комнатной температуре и углах наклона  $\alpha=0$  и  $75^\circ$  показана на рис.3. Видно, что в результате облучения под углом  $75^\circ$  на поверхности появляются трещины и разрывы (рис.3в,г), хотя при нормальном облучении (рис.3б) структура поверхности отличается от исходной не столь значительно. Видно, что при нормальном облучении происходили процессы распыления поверхности, вследствие которых исчезли характерные выступы, образованные при изготовлении фольги.
